Brigitte BOUVE  
Architecte du Patrimoine

# Entraigues sur la Sorgue: Présentation des fortifications urbaines

Réunion Publique du 06 novembre 2023.

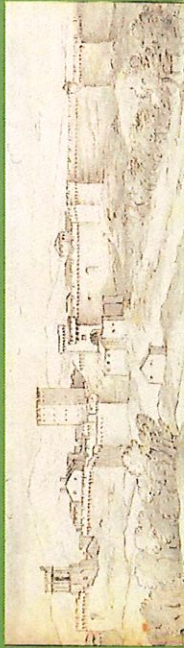
Il semble d'après la gravure de la collection Lancel, recoupée avec les archives et le cadastre, que le village était desservi par au moins deux portes : la porte d'Avignon et la porte du Best aujourd'hui disparue (cf. supra). Les accès existants aujourd'hui au sud, ne semblent avoir été aménagés que tardivement, et notamment encouragés par la démolition opérée par le Sieur de Montlignou au cours de la construction de son château (« neuf » au XVIII<sup>ème</sup>).

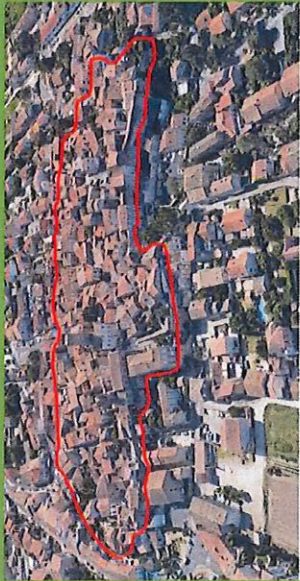
photo aérienne de la Ville d'Entraigues sur la Sorgue : visualisation de l'enceinte, XIX<sup>ème</sup>ème

Il n'est pas réellement possible de donner une image du rempart dans son état primitif. Cependant, le tracé (du moins celui existant au XVIII<sup>ème</sup>), nous est parvenu grâce au cadastre napoléonien.

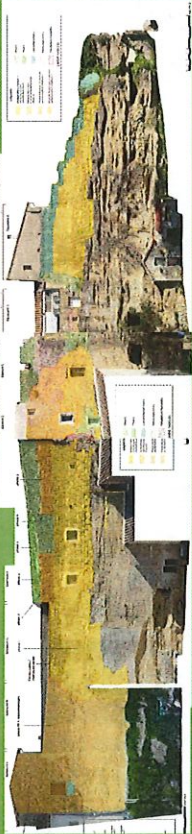
L'accent est mis sur l'utilisation des parois naturelles, formées par le substrat sur lequel s'est implanté l'ensemble du village médiéval. Le rocher a le plus souvent été aplani afin de recevoir les élévations, fondées, à même le rocher, outre les raisons techniques et stratégiques d'une telle utilisation du substrat il faut également noter les raisons économiques. L'utilisation récente du substrat en tant que rempart naturel et son aménagement permettent de diminuer considérablement la quantité de maçonneries à mettre en œuvre. Ainsi leur niveau d'aménagement suit les aléas du substrat.

La partie ouest du village témoigne très bien de cet effet de verticalité, augmentée par la construction des élévations du rempart à l'opposé des parois formées par le substrat. La vue est imposante et l'effet recherché est évident.

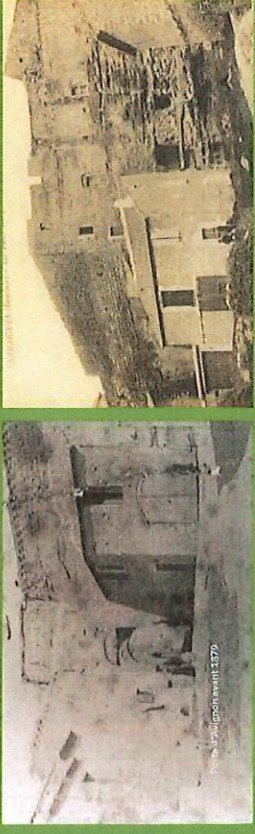
D'après les archives et les plans du XIXe s. il est préservé des constructions extérieures, et entouré de jardins et d'espaces libres. Toutefois, les archives montrent que bien avant les premières constructions pluviant totalement le rempart de sa fonction défensive, ce dernier fait déjà l'objet d'appropriations abusives et de percements sauvages pour l'aménagement d'ouvertures des maisons accolées à l'ouvrage.

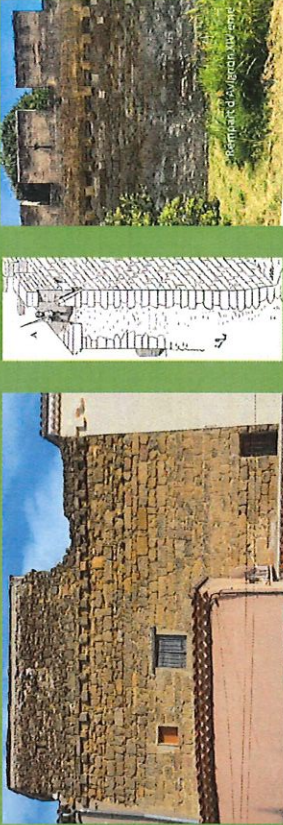
**La composition : Un rempart couronné par un encochement sur des corbeaux de profil carré, soutenant un parapet protégeant un chemin de ronde en dalles de pierres.**

La partie haute du parapet devait probablement être crenellée à l'instar des autres fortifications du Comtal Vendaisien. Il s'agit d'une élévation en parement assis constitué d'éléments en pierre de taille en calcaire coquiller. Ce calcaire s'érodait facilement, le parement revêt actuellement davantage un profil de moellons à joints larges, ce qui ne devait pas être le cas au départ. L'élévation était rythmée par des archères aménagées pour être accessibles aux lieux depuis le niveau de circulation inférieures

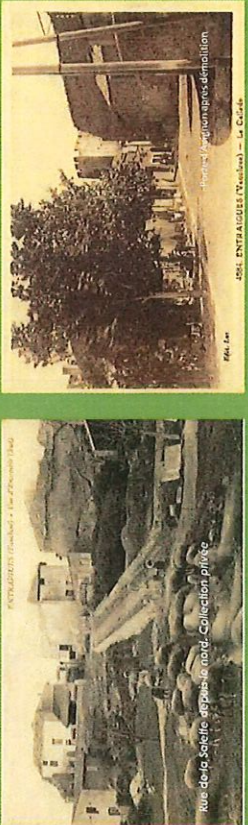
Deux périodes vont mener à la perte partielle des remparts ou de ses composants : Au XVIIIème la démolition par le Sieur de Montagu d'une partie des remparts au quartier la Montagne afin de construire un château. Dès 1814, des échanges avec le Préfet indiquent que certaines parties du rempart menacent ruine, notamment la porte du Beal. De nombreux rapports d'experts, rapports du Maire et lettres au Préfet vont témoigner de la détérioration de la porte du Beal et des portions de rempart contigües, elle s'effondrera le 17 janvier 1814. En 1841 la porte d'Avignon menacée de s'effondrer, en 1879 la décision de la démolir en partie est prise. A cette même période, plusieurs parties de remparts menacent ruine ou se sont effondrées et font l'objet de réparations. Les démolitions et des dérasements actuellement perceptibles datent probablement de cette période. La démolition et la récupération des matériaux est préférée à son entretien.

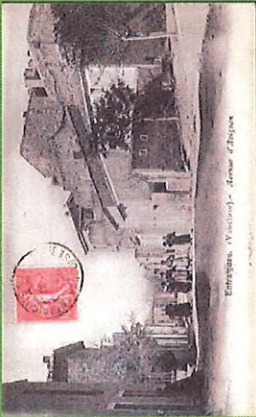
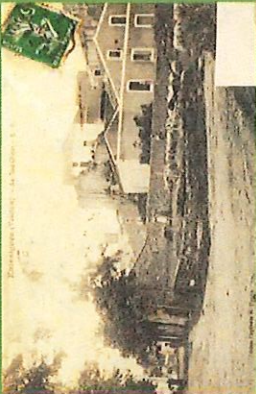
En 1855, la commune décide d'acquiescer un terrain pour constituer une école et un logement pour un instituteur. L'ancienne chapelle des Féniliens blancs sera ainsi chassée. Une partie des remparts sera démolie pour les besoins de cette construction. C'est symbolique dans ce contexte qui va débiter une importante série de vente de terrain communaux à partir de la seconde moitié du XIX<sup>e</sup>, qui sera à l'origine de la construction de l'ensemble des maisons cheminant actuellement la façade externe du rempart jusqu'à l'englobement par enfilade.

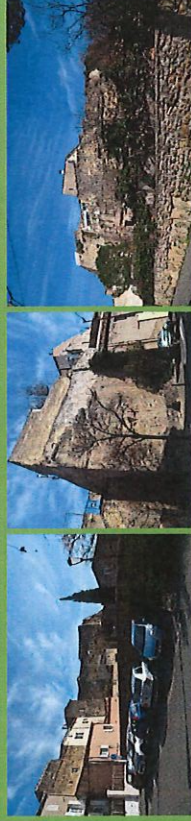
**La perception actuelle - Le secteur Ouest: Des perspectives et un front monumental présent**

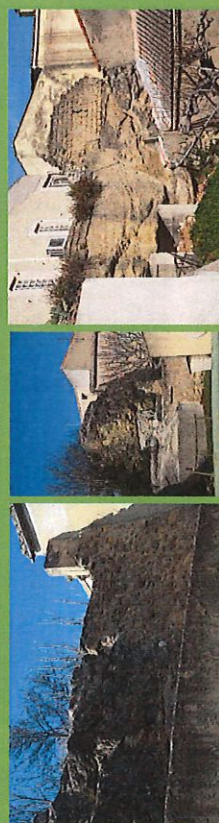
La perception actuelle - Le secteur Sud : des perspectives possibles, peu de vestiges.....

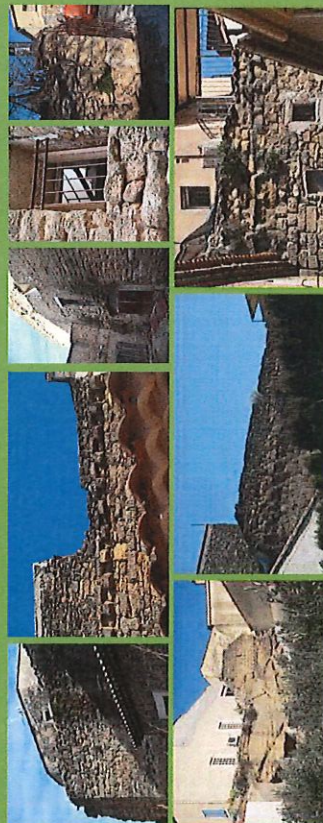
L'état sanitaire: les remparts présentent de nombreuses pathologies, voire un état de ruine suivant la localisation  
Instabilité des maçonneries, détérioration des arases et des couronnements, lessivage des joints, lacunes, ...un phénomène de dégradation qui s'accroît avec l'absence d'entretien et le temps, ou des réparations techniquement inadéquates voire elle-même sources de désordres alternatifs des structures, percements qui fragilisent les maçonneries.

**Réaliser sa protection** : Consolidation des maçonneries, rejointoiement, reconstitution des arases, élançonné des parties sommitales

**Procéder à sa restauration** : Restitution des dispositions d'origine quand elles sont documentées, restauration avec des matériaux et des techniques appropriées suppression des équipements obsolètes ou non, de nature à porter préjudice au Monument.

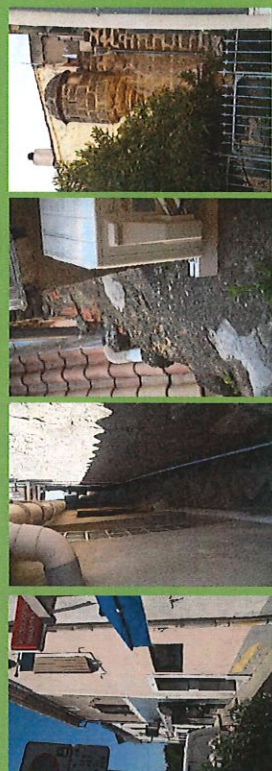
La perception actuelle - Le secteur Est : Des vestiges très localisés... le rempart absorbé

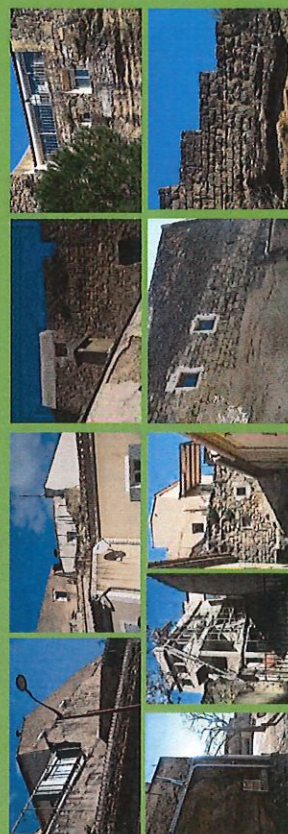
L'état de présentation: des interventions inappropriées qui dénaturent le caractère et la cohérence du monument  
Les restaurations ou constructions inadéquates, les découpages et reprofilages de la ligne de crête du rempart, les percements intempestifs et de formes inadéquates, les équipements techniques apparents... constituent autant d'intervention qui tendent à dénaturer le monument et en perdre la lecture.
